# TORAKLAMA

- Genel Bilgi
- Kontrol Yöntemi
- Örnekler

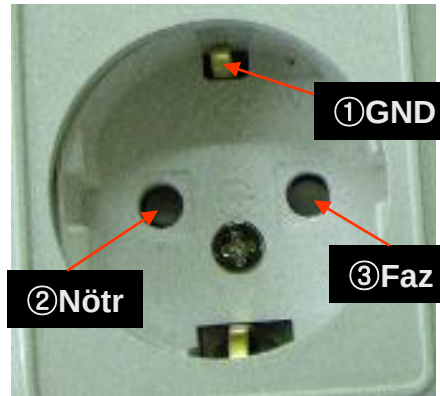
Duvar prizi

• Eğer ölçü aleti ile toprak nötr arası gerilim 0,5 – 1,5 volttan farklıysa ya da toprak hattı ile faz/nötr arası ölçülen gerilim sürekli değişiyorsa ve yüksek ise toprak hattı yoktur. Eğer nötr ile toprak arası 0V ise muhtemelen nötr ile toprak uçları birbirine bağlıdır.

• Her montajda yandaki ölçümleri yaparak servis fişine not edin. Ayrıca duvar prizini ve sigorta kutusunu kontrol edin.

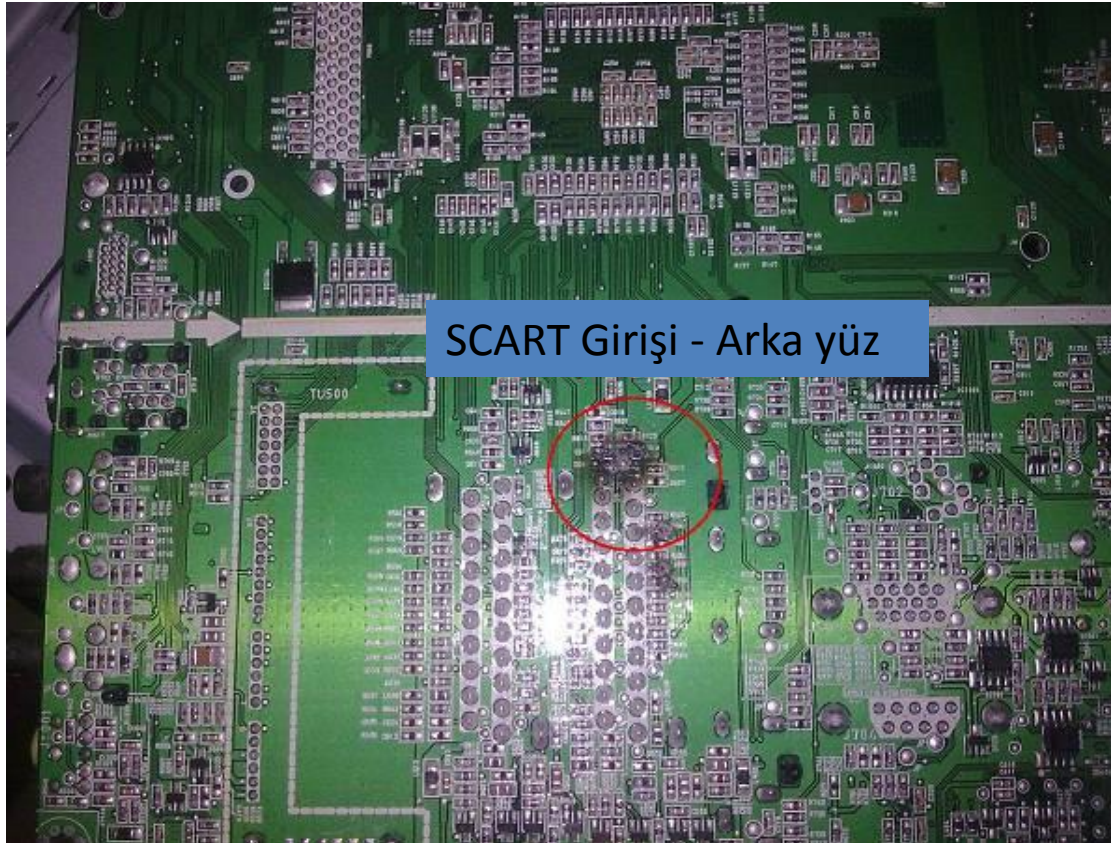
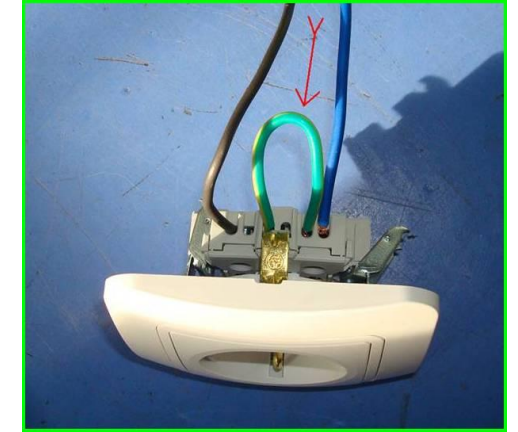
**Model : 47LG5000 (902WRQE0Q412)**

Cihaza SCART ksblosu ile uydu alıcı bağlantısı yapılmış olup, uydu alıcıda topraksız fiş kullanılmaktadır. Elektrik tesisatı kontrol edildiğinde **Priz üzerinde toprak hattı olmadığı, nötr hattından torak hattına kısa devre kablosu atıldığı** görülmüştür.

**Sonuç :** Uydu alıcı üzerindeki kaçak gerilim(yani iki cihaz arasında potansiyel farkı oluşması), uydu alıcısının kendisinde ve genel elektrik tesisatında topraklama mevcut olmadığı için, TV'nin main bordunda arıza meydana gelmesine neden olmuştur.

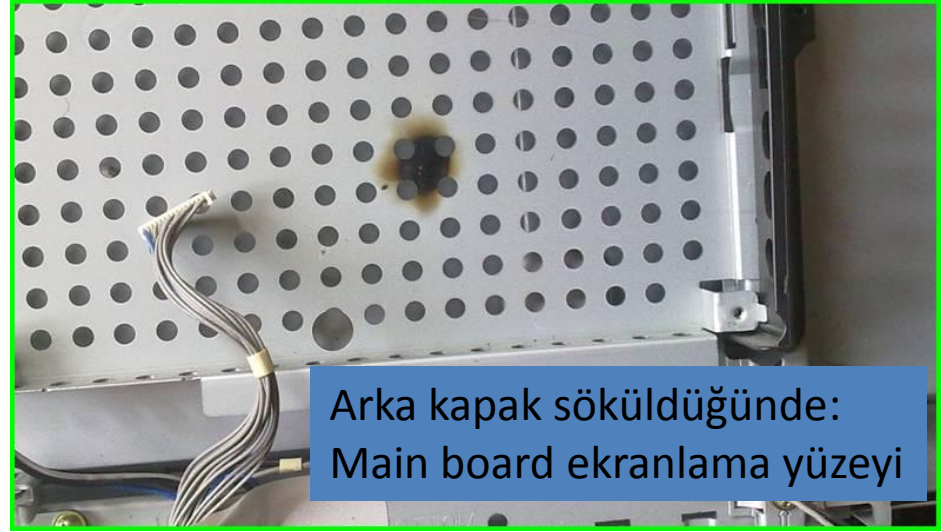
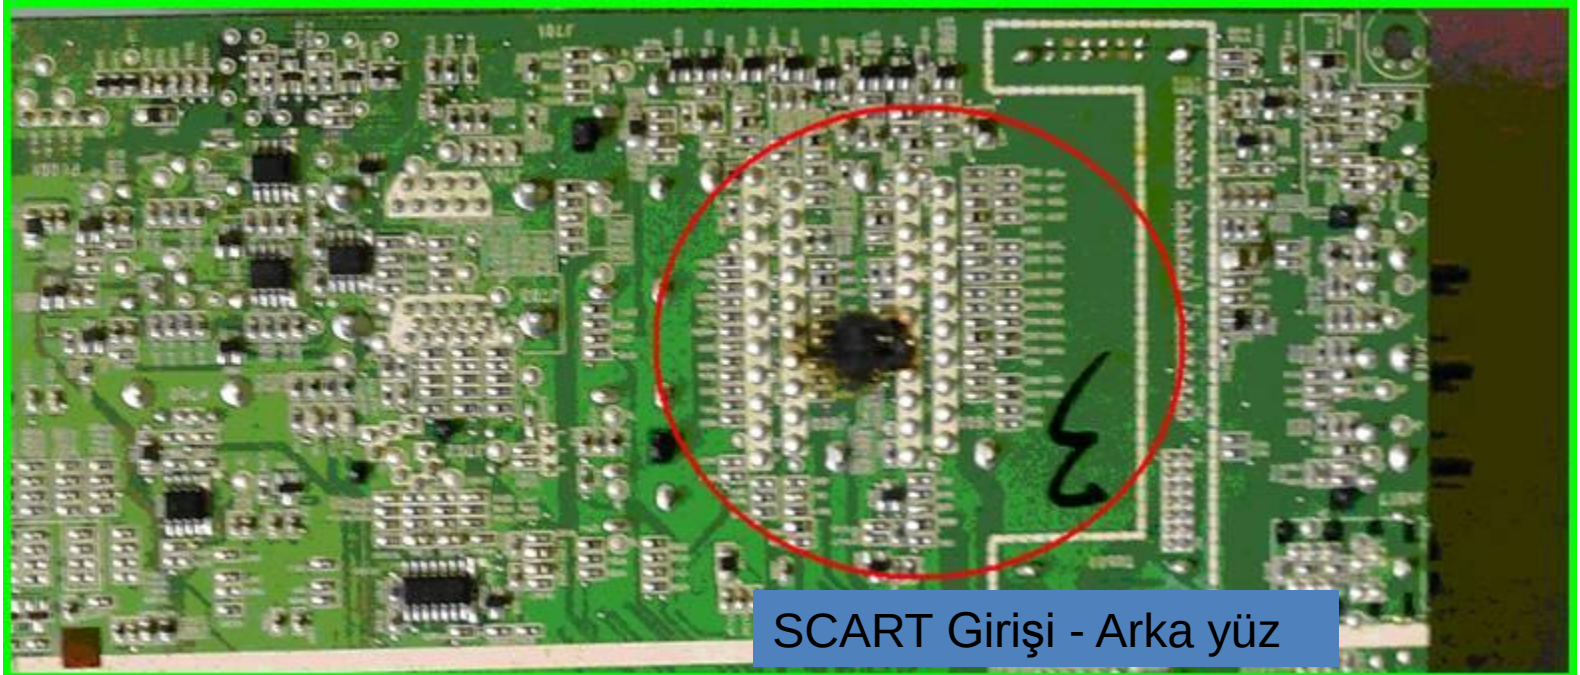
Model : 32LG5000-ZA.AEUHLJG (810WRHN4W769)

Cihaza SCART kablosu ile uydu alıcı bağlantısı yapılmış olup, uydu alıcıda topraksız fiş kullanılmaktadır..

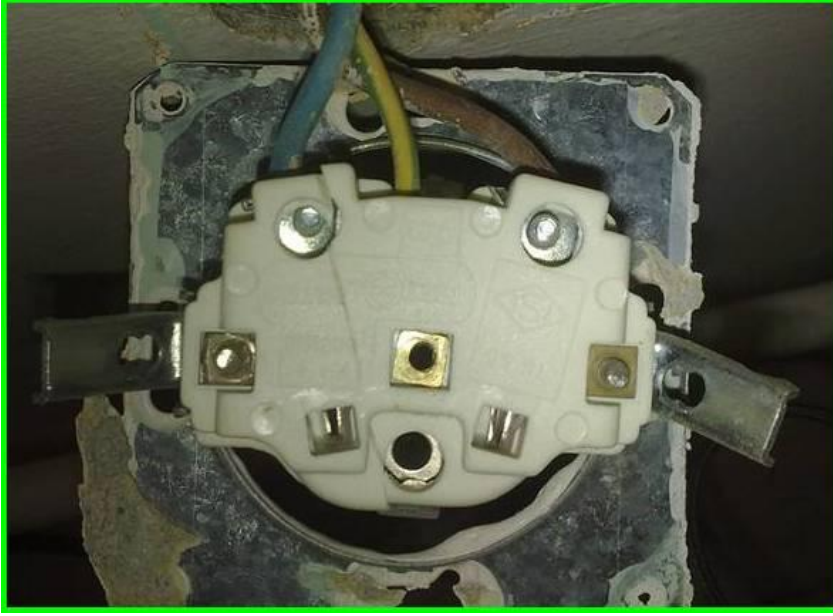
Model : 32LG5000-ZA.AEUHLJG (810WRHN4W769)

Elektrik tesisatı kontrol edildiğinde:

Elektrik prizinin normal bağlantıya sahip olduğu görülmüştür..

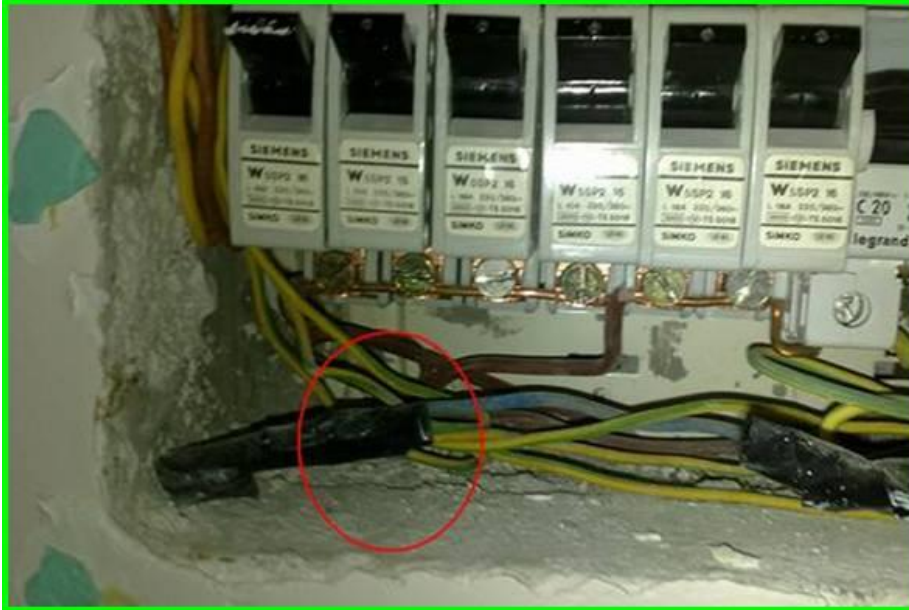
Ancak dairenin sigorta kutusu kontrol  
**Ayrı bir toprak hattı olmadığı**, daire  
içerisinde kullanılan prizlere giden **toprak**  
**hattının sigorta kutusu içerisinde**  
**Nötr hattıyla birleştirildiği** tespit edilmiştir.

**Sonuç :** Uydu alıcı üzerindeki kaçak gerilim  
(yani iki cihaz arasında potansiyel farkı  
oluşması), uydu alıcısının kendisinde ve  
genel elektrik tesisatında topraklama mevcut  
olmadığı için, TV'nin main bordunda arıza  
meydana gelmesine neden olmuştur.

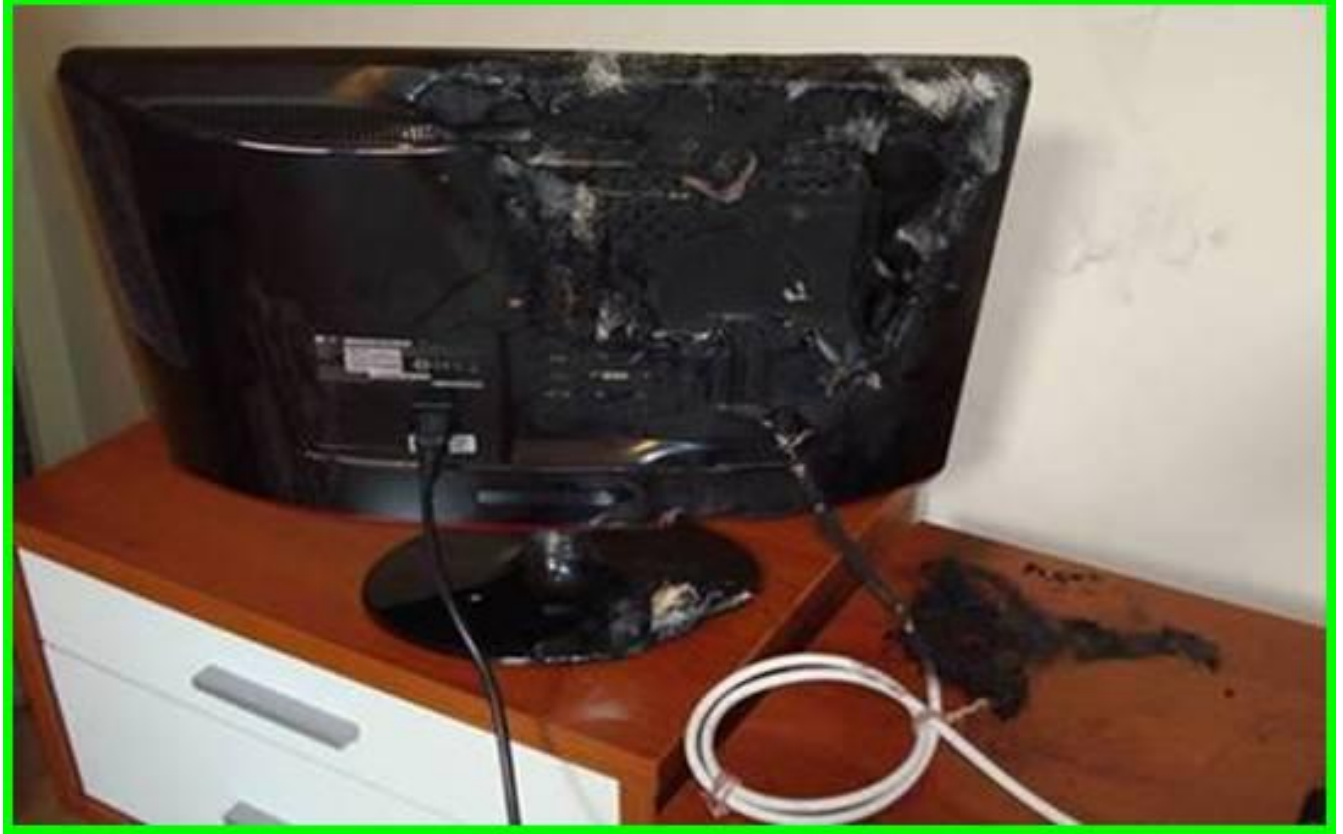
**Örnek 3.**  
**Model : M227WD-PZJ. APDVLUP (906MADH6H114)**

Cihaza kablolu TV bağlantısı yapılmıştır.

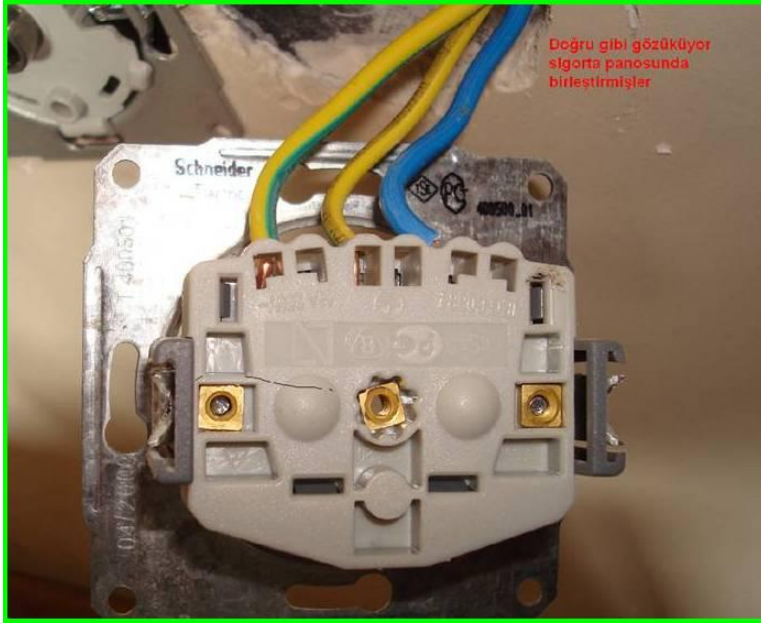
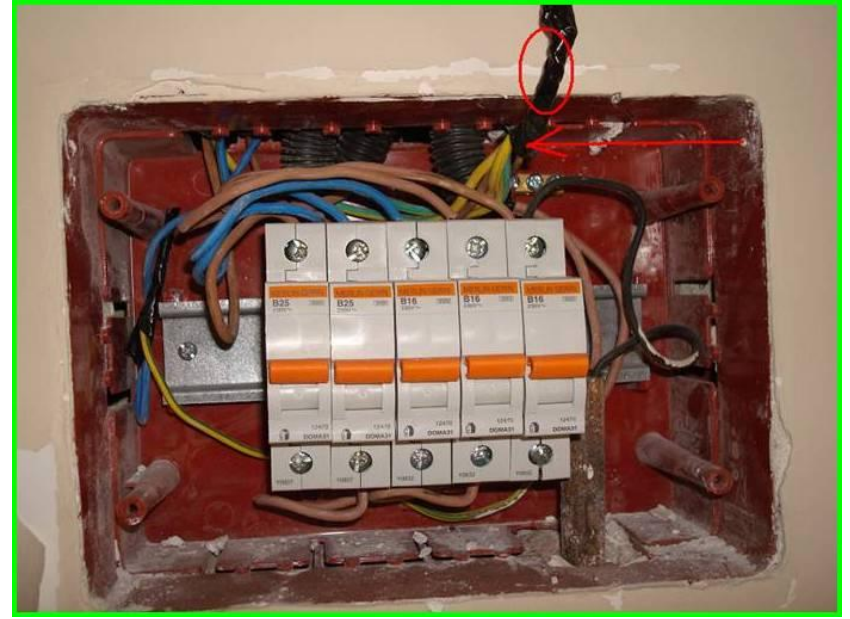
Model : M227WD-PZJ. APDVLUP (906MADH6H114)

Elektrik tesisatı kontrol edildiğinde:

Elektrik prizinin normal bağlantıya sahip olduğu görülmüştür..

Ancak dairenin sigorta kutusu kontrol  
**Ayrı bir toprak hattı olmadığı**, daire  
içerisinde kullanılan prizlere giden **toprak**  
**hattının sigorta kutusu içerisinde**  
**Nötr hattıyla birleştirildiği** tespit edilmiştir.

**Sonuç :** Kablolu TV sistemi kaçak gerilim (yani iki cihaz/sistem arasında potansiyel farkı oluşması), genel elektrik tesisatında topraklama mevcut olmadığı için, aşırı ısınan Kablolu TV sinyalini taşıyan kablunun yanması sonucu cihazın arka kapağını yakmış ve ve cihazda hasar oluşmasına sebep olmuştur.

**Not :** Kablolu TV sisteminin topraklamasının olup olmadığı bilinmemektedir. Ancak Sonuç olarak TV ile sistem arasında potansiyel farkı oluşması sonunda problem meydana gelmiştir.

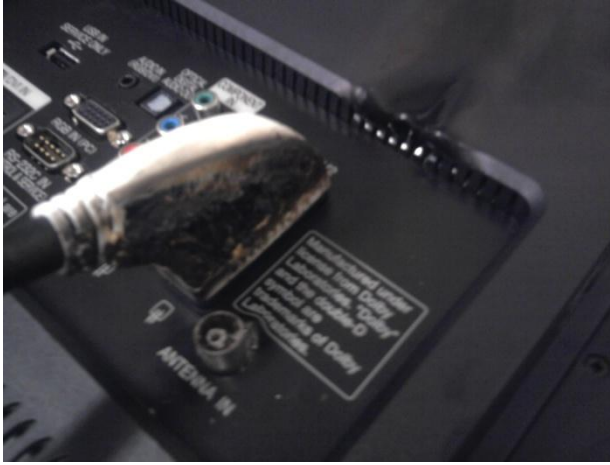
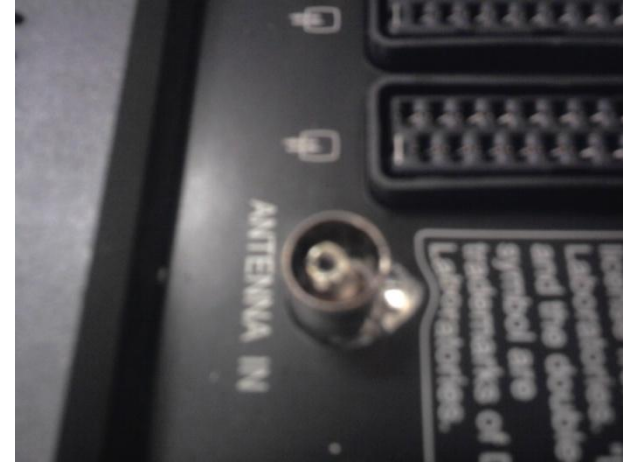
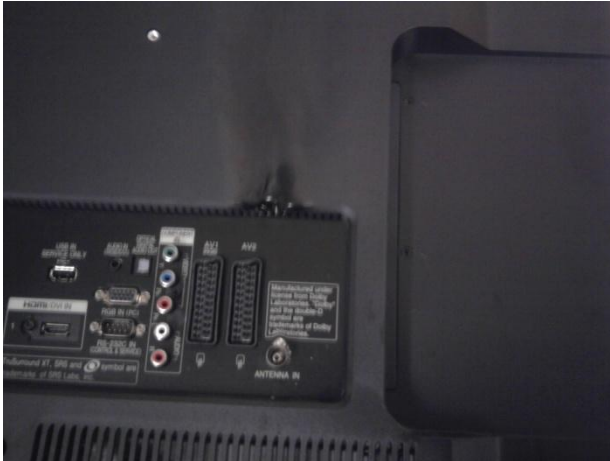
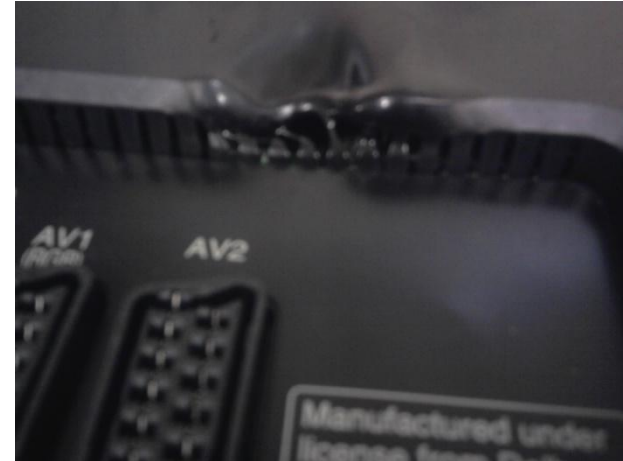
**Model : 32LF2500 (908MALF1C936)**

Bir önceki örnekte olduğu gibi Cihaza kablolu TV bağlantısı yapılmıştır. Kablolu TV sinyalini taşıyan kablunun aşırı ısınması ve hatta yanması sonucu cihazın arka kapağındaki ısı izleri(erime) meydana gelmiştir. Bununla beraber problem çabuk farkedildiği için hasar büyümemiştir. Cihaz halen normal çalışmaktadır.

**Not :** Kablolu TV sisteminin topraklamasının olup olmadığı bilinmemektedir.
